PRÜFBERICHT

903 6768 000-1

Betreff: Prüfung des Brandverhaltens von Bedachungen bei Beanspruchung durch
Ref.: Feuer von außen
nach **DIN CEN/TS 1187 (DIN SPEC 91187), Prüfverfahren 1**
reaction-to-fire test for external fire exposure to roofs
acc. to CEN TS 1187, test 1

Prüfmaterial: Bedachung mit Aluminium-Verbundplatten „ALUCOBOND“ oder mit Solarmodul
„CX3“
geprüft bei Dachneigungen von 15° und 45°

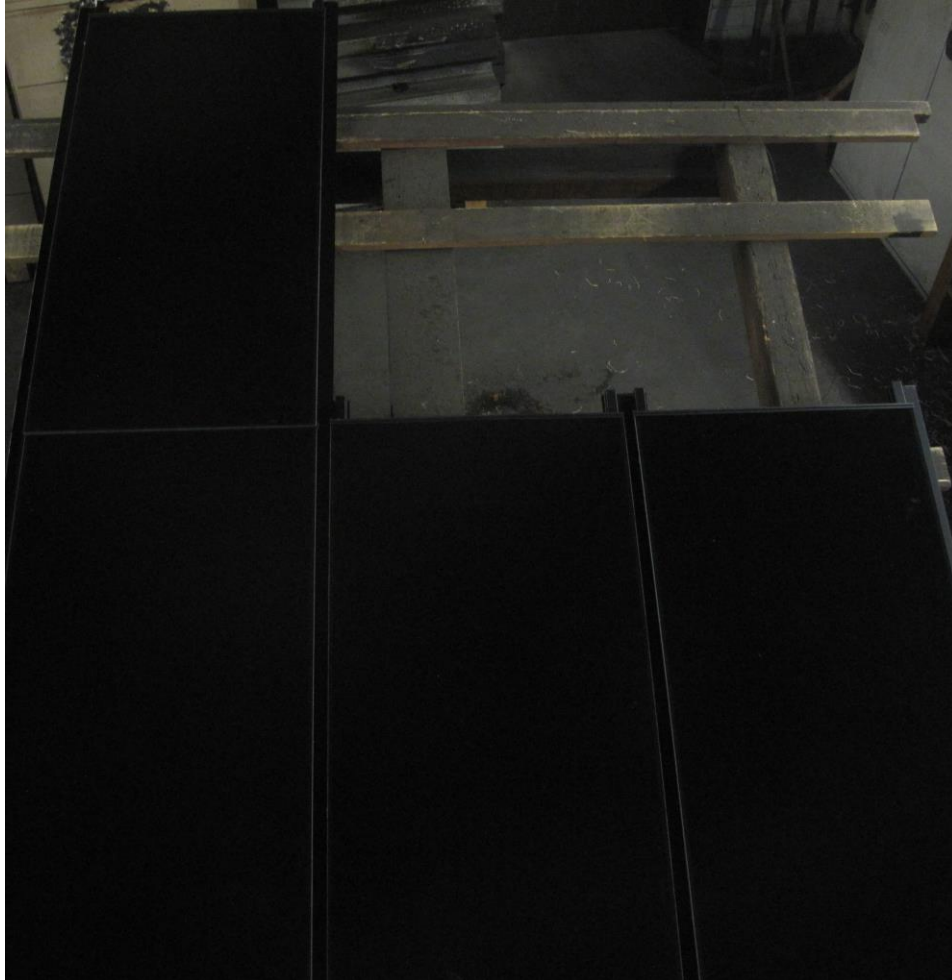
Aufbau der Bedachung mit Aluminium-Verbundplatten
Built-up of the roofing-system with aluminium composite plates

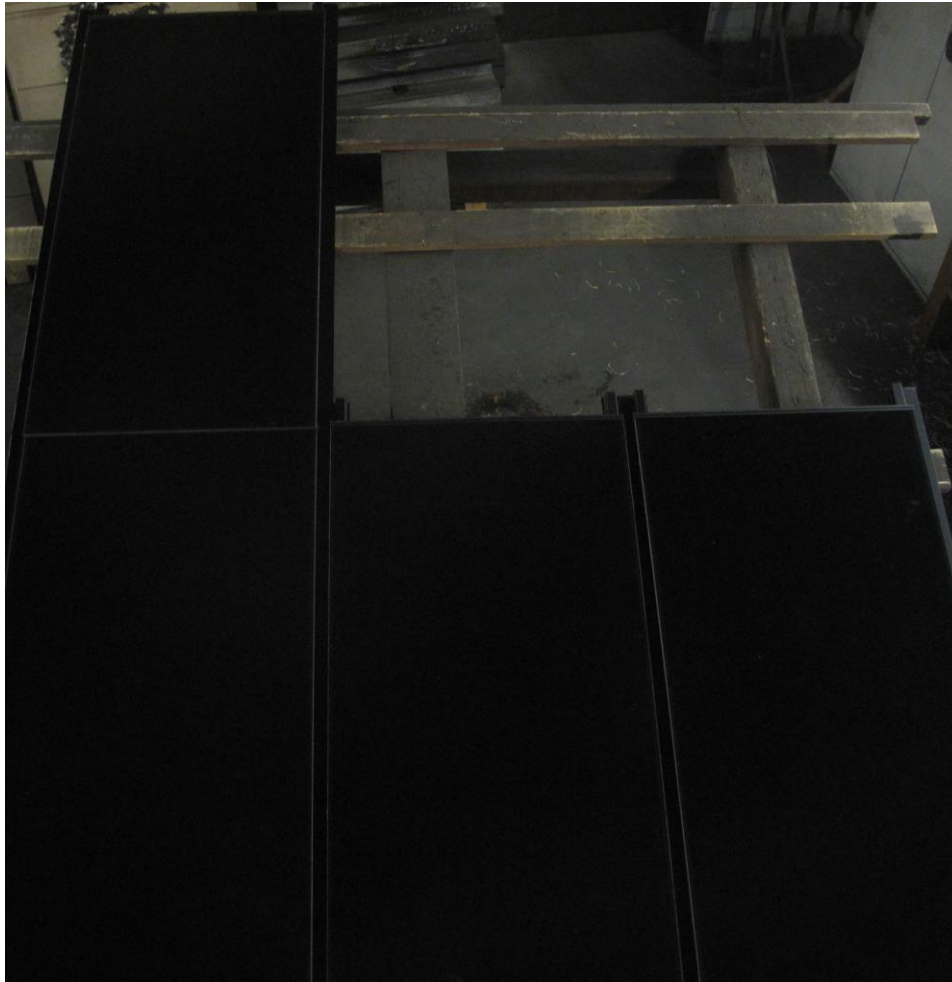
Aufbau der Bedachung mit Solarmodulen
Built-up of the roofing-system with solarmodules
